Fakty i obliczenia wskazujące na manipulacje, niekompetencję i ukrywanie prawdy o katastrofie smoleńskiej przez podkomisję KBWLLP Macierewicza

Paweł Artymowicz, UofT, fizyk

Błędna hipoteza zespołu Macierewicza

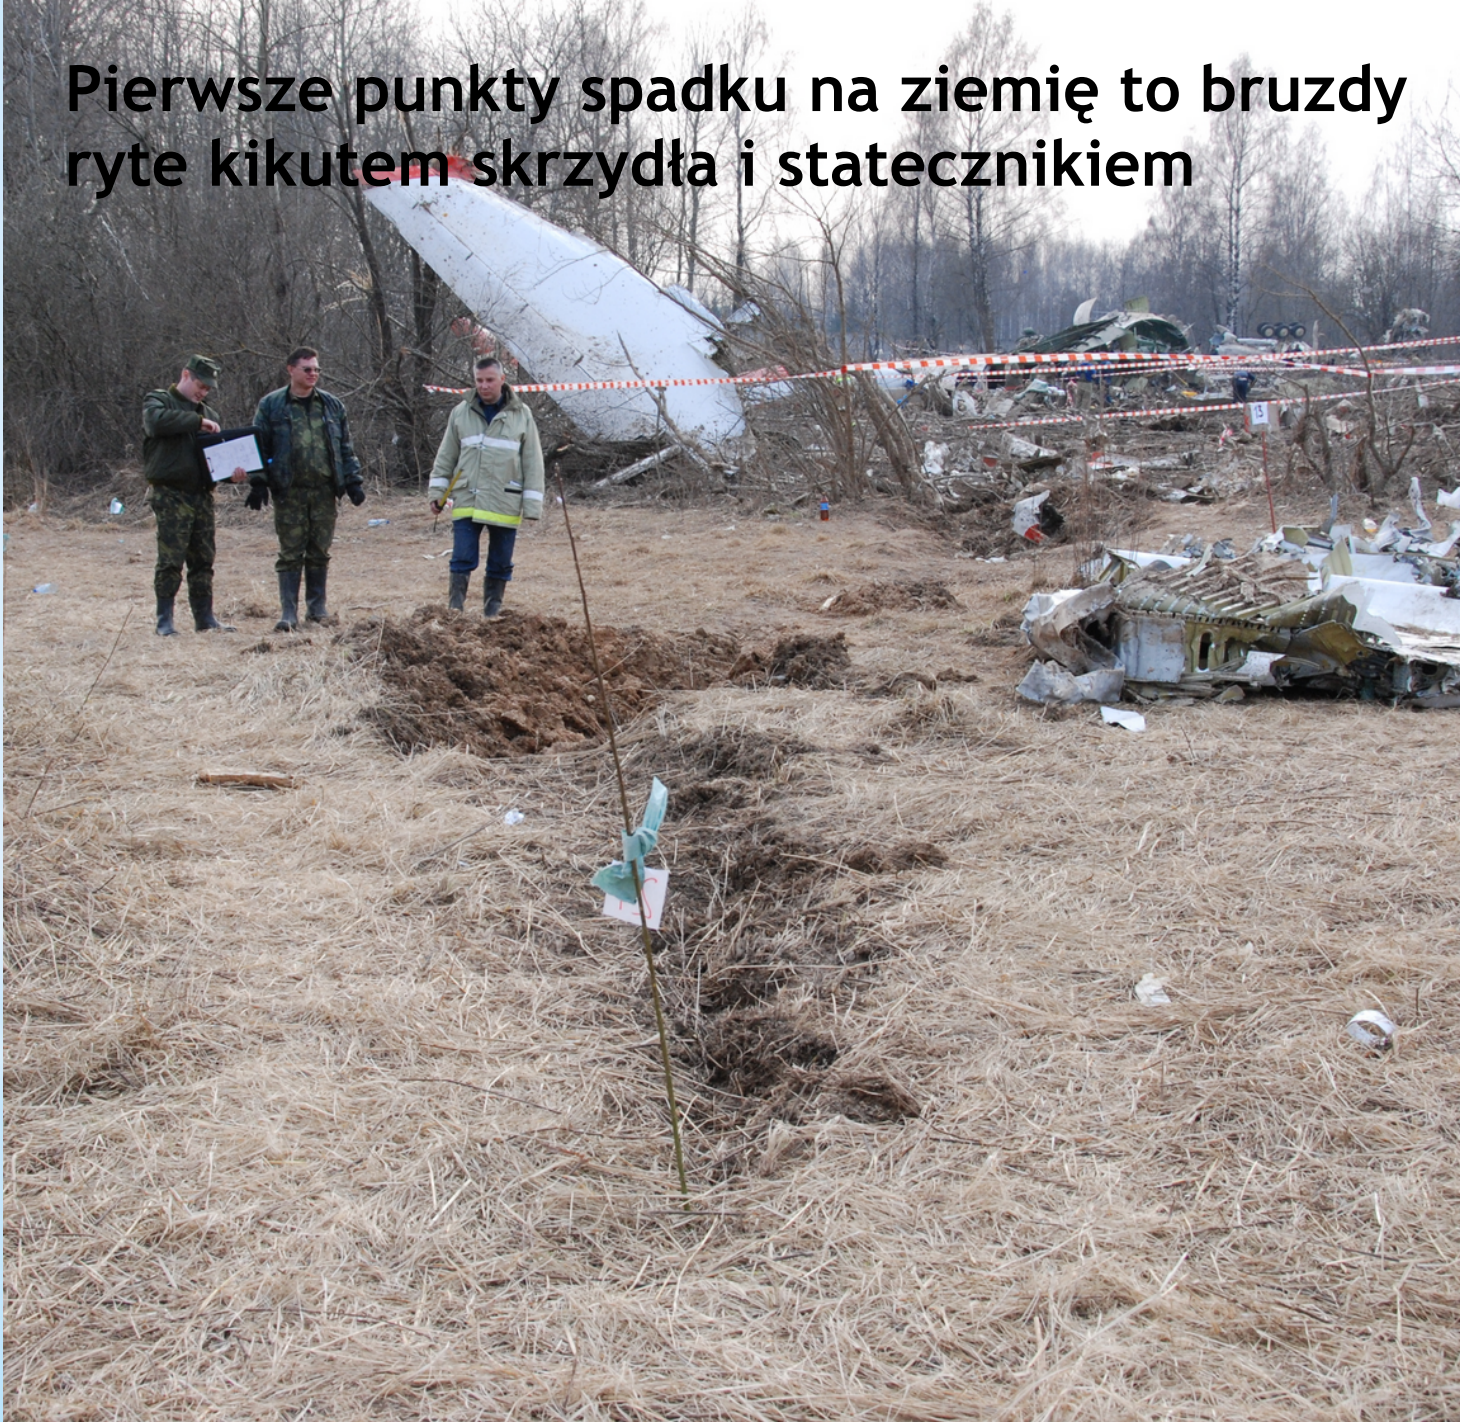
Pierwsze punkty spadku na ziemię to bruzdy ryte kikutem skrzydła i statecznikami

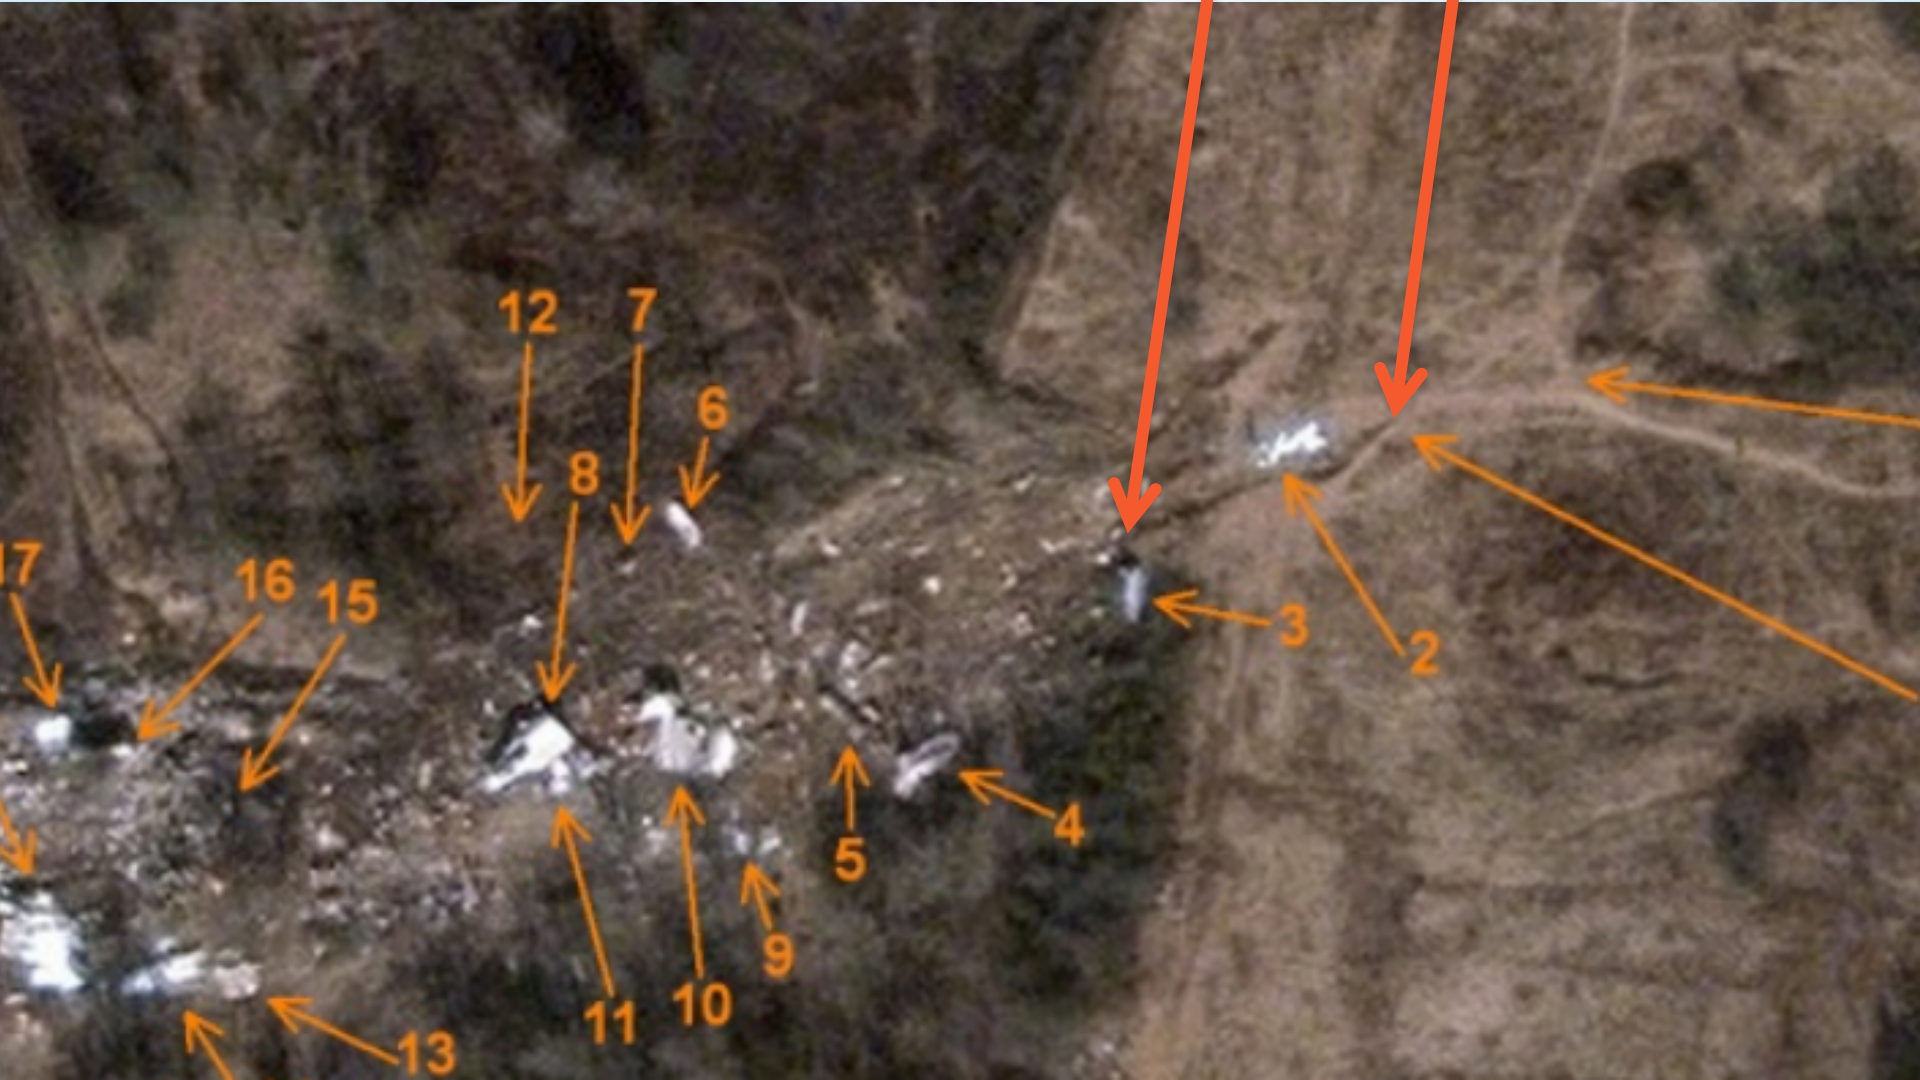
Samolot dotknął ziemi tutaj

Drzwi 2L znaleziono wciśnięte pod ziemię tutaj

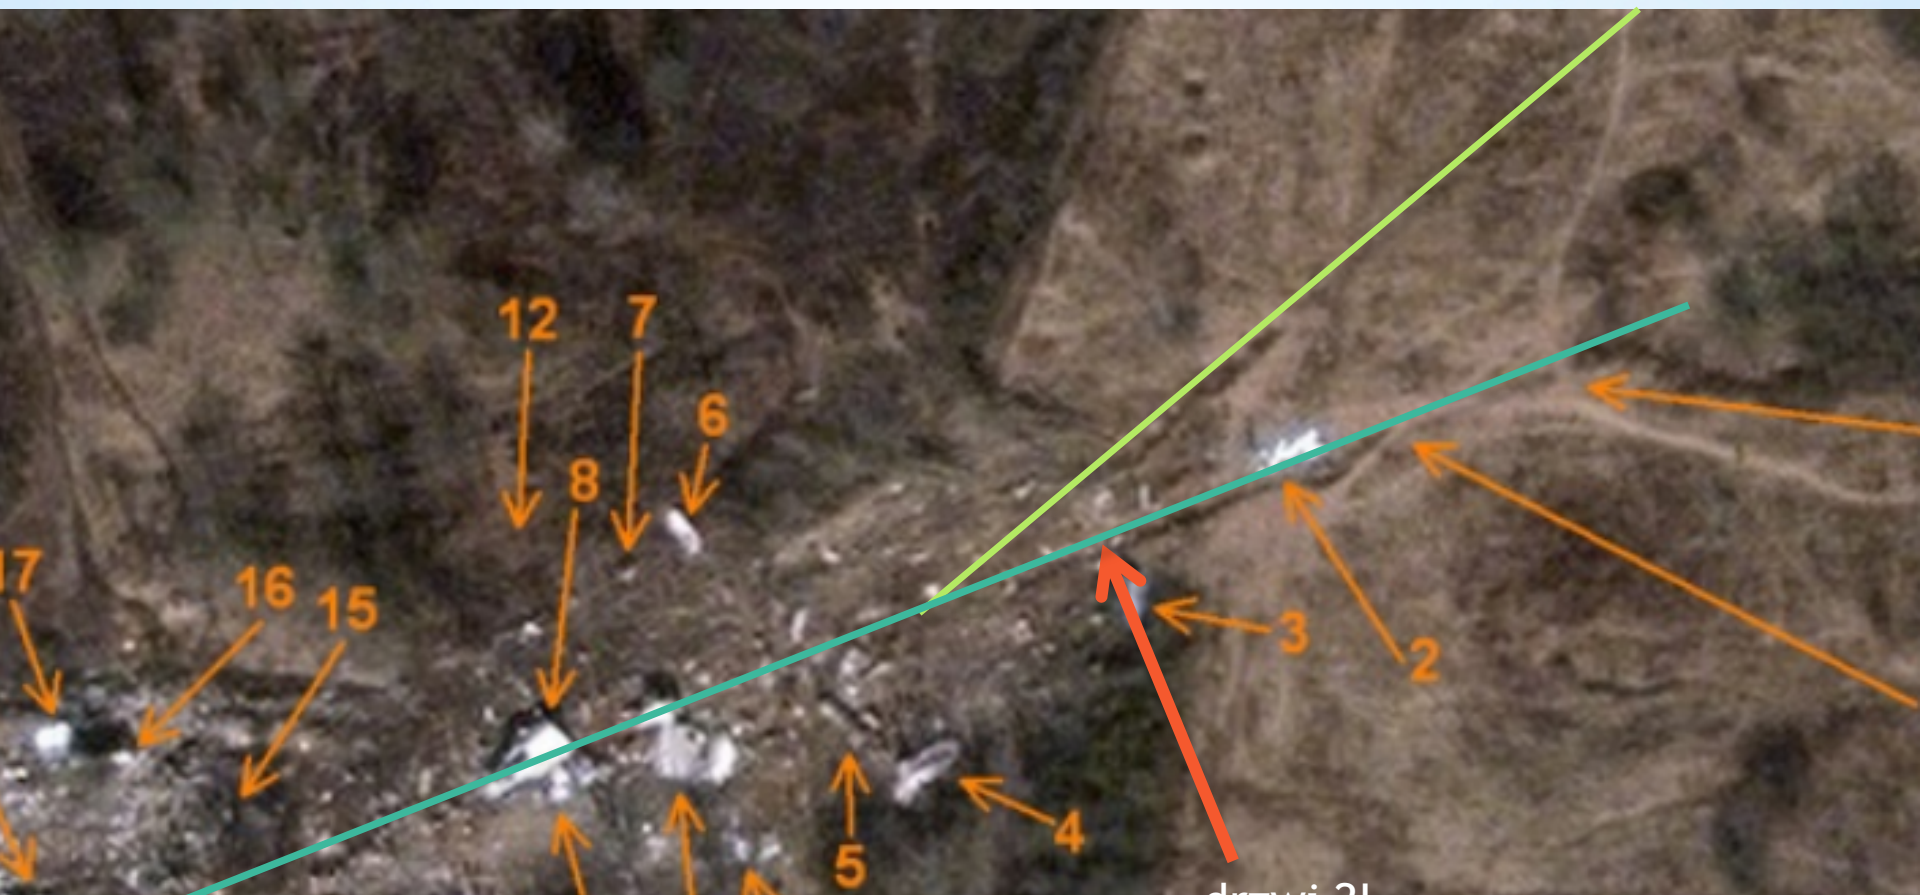
- Bruzda północna była wyryta w ziemi lewym kikucem skrzydła, który był skracany w miarę opadania skrzydła na ziemię (powierzchnia skrzydła była nachylona w stos. do ziemi pod kątem 32° . Kierunek bruzdy jest dlatego odchylony od osi wrakowiska (kierunku ruchu kadłuba) o kąt ok. 20° . Z fizycznego modelu ruchu tupolewa wynika, że ten kąt wynosił 18° ; dobra zgodność.
- Samolot w proponowanym momencie wybuchu już był na ziemi i podlegał fragmentacji. Drzwi dlatego leżały w osi wraku. Wybuch ponad 5 m nad ziemią jest wykluczony m.in. dlatego, że drzwi wystrzelone byłyby pod kątem 40° do poziomu i leżałyby wiele metrów na prawo do osi wrakowiska.

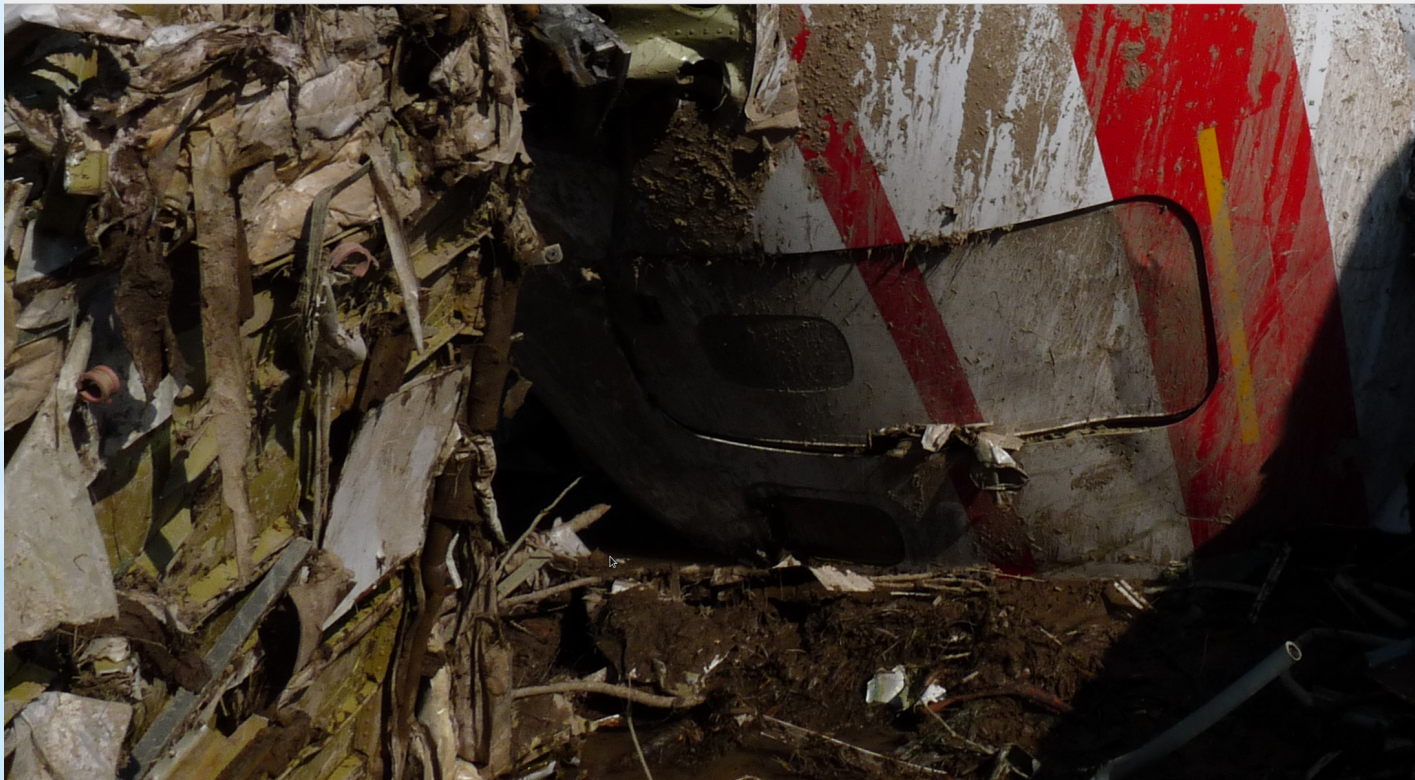
Te fragmenty dokumentują brak
wybuchów: okna są całe, blachy zwinione
do środka

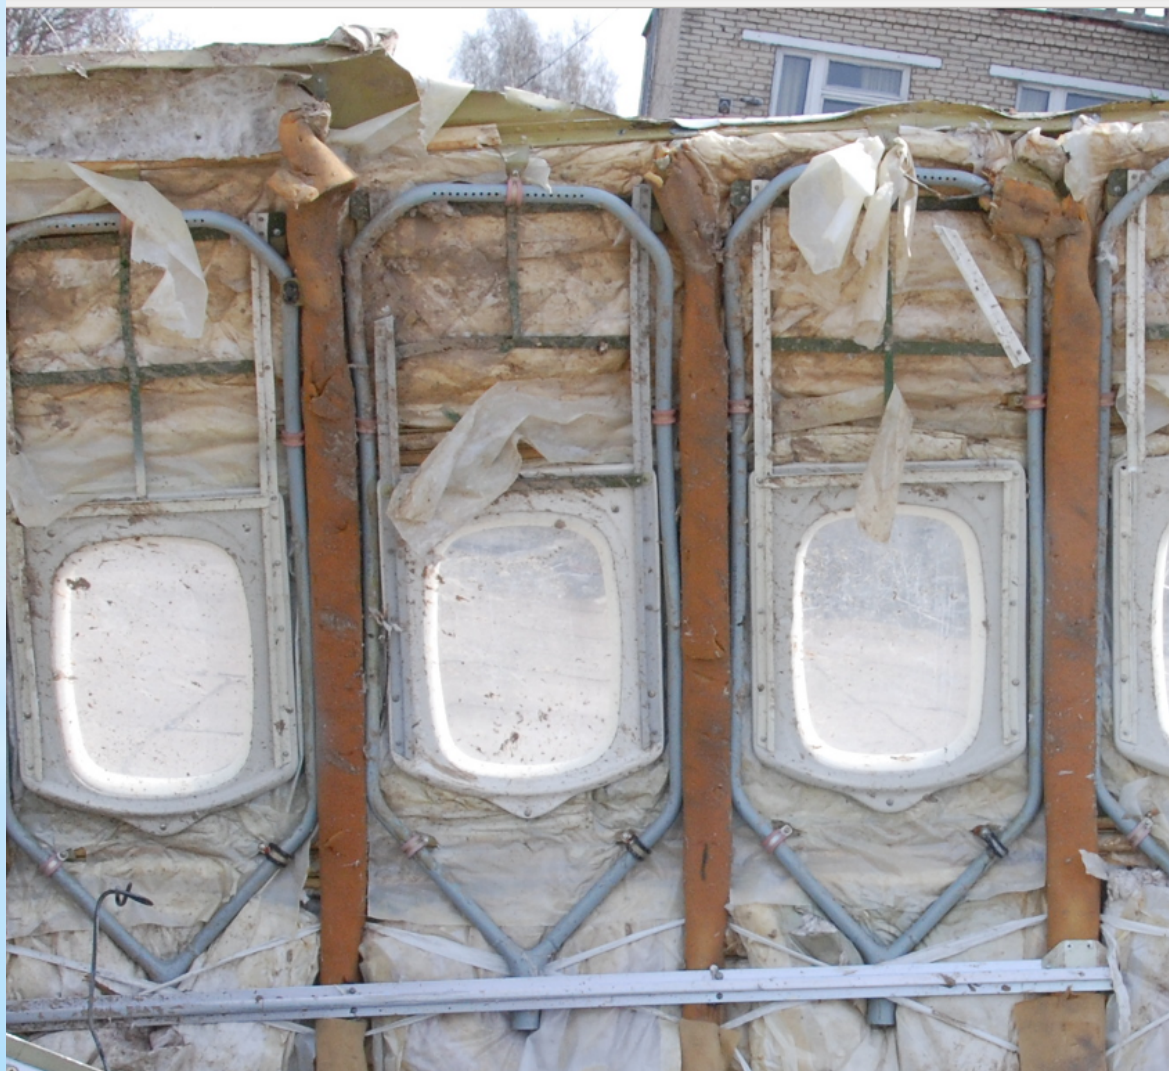
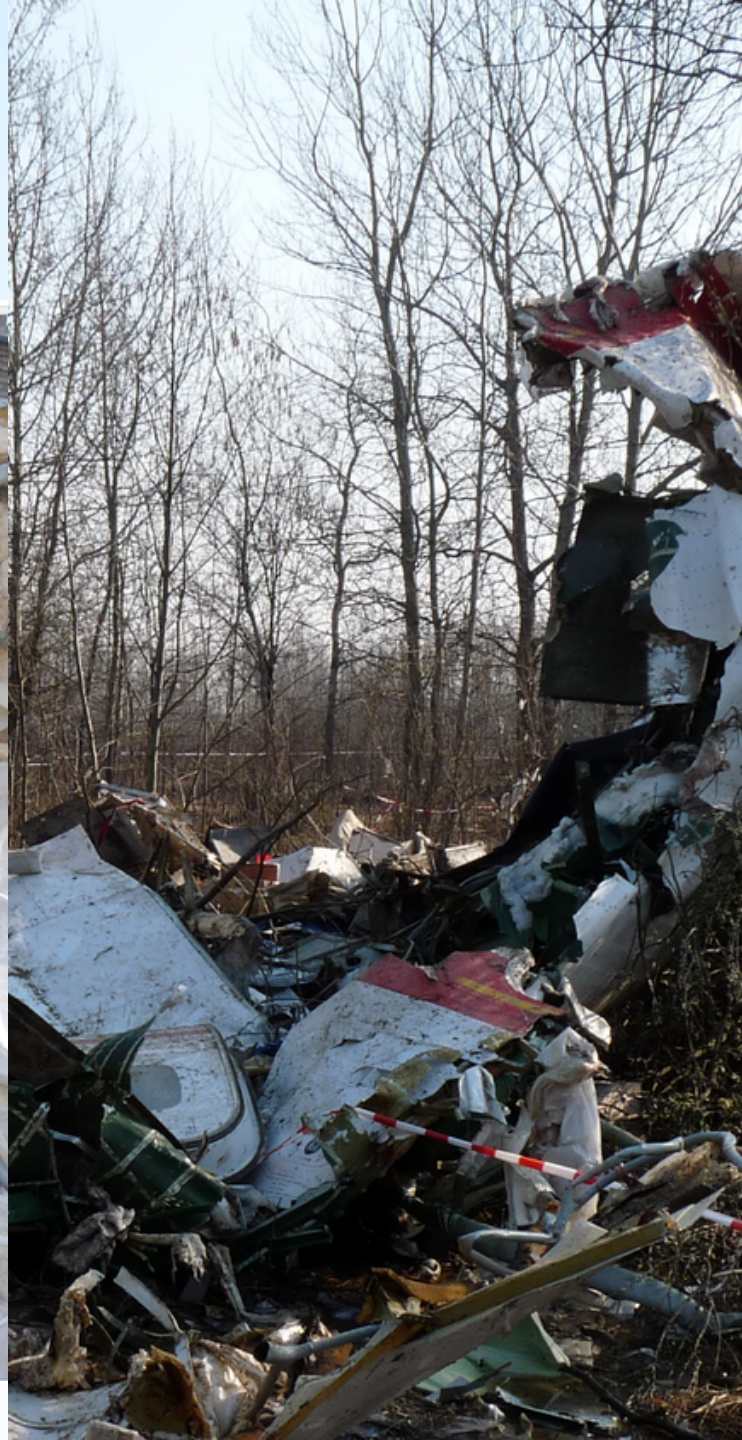
Ewidentnie, te prawe drzwi tupolewa prezydenckiego nie zostały wybuchowo wystrzelone. Nawet okna są całe i pozostały zawieszane na elastycznych uszczelkach wewnątrz drzwi. Wybuch bomby termobarycznej przefragmentowałby i rozrzucił daleko cały ten fragment kadłuba.

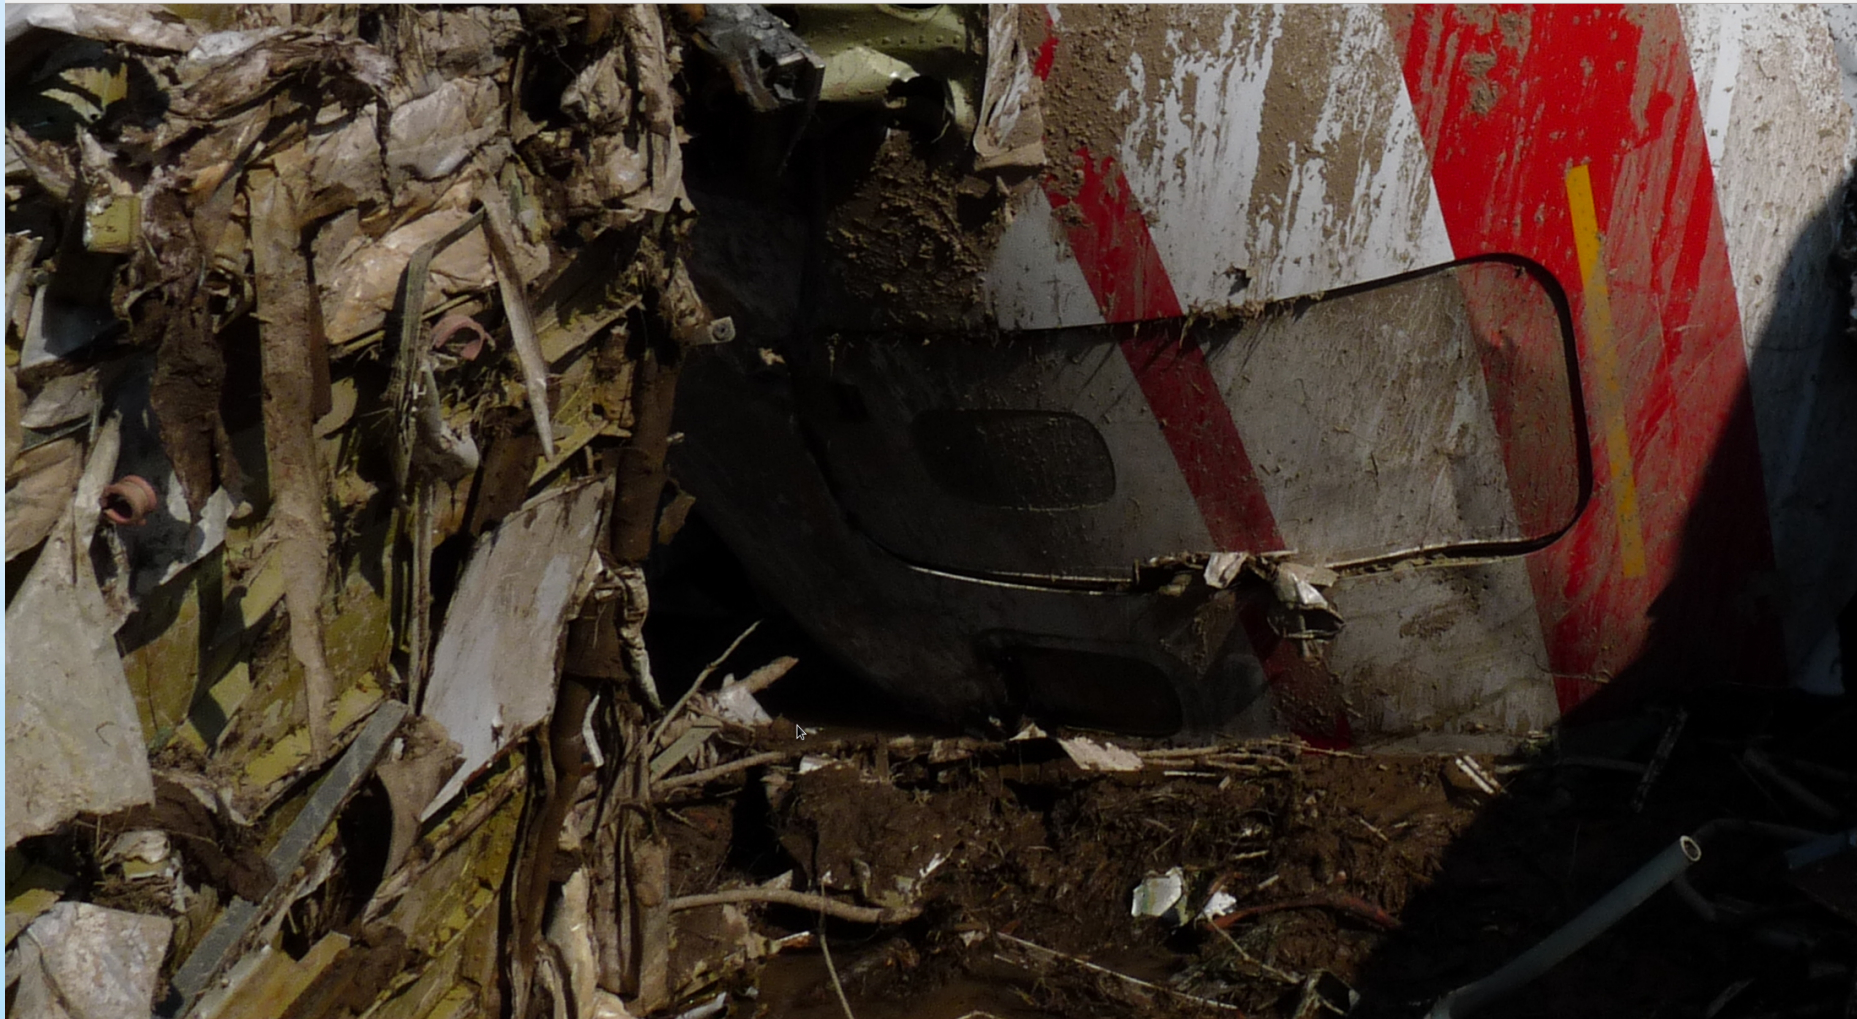
Framuga drzwi prawej burty i nie wypchnięte mechanicznie i nie spalone wybuchem okno.

Dowód na brak eksplozji w kadłubie.

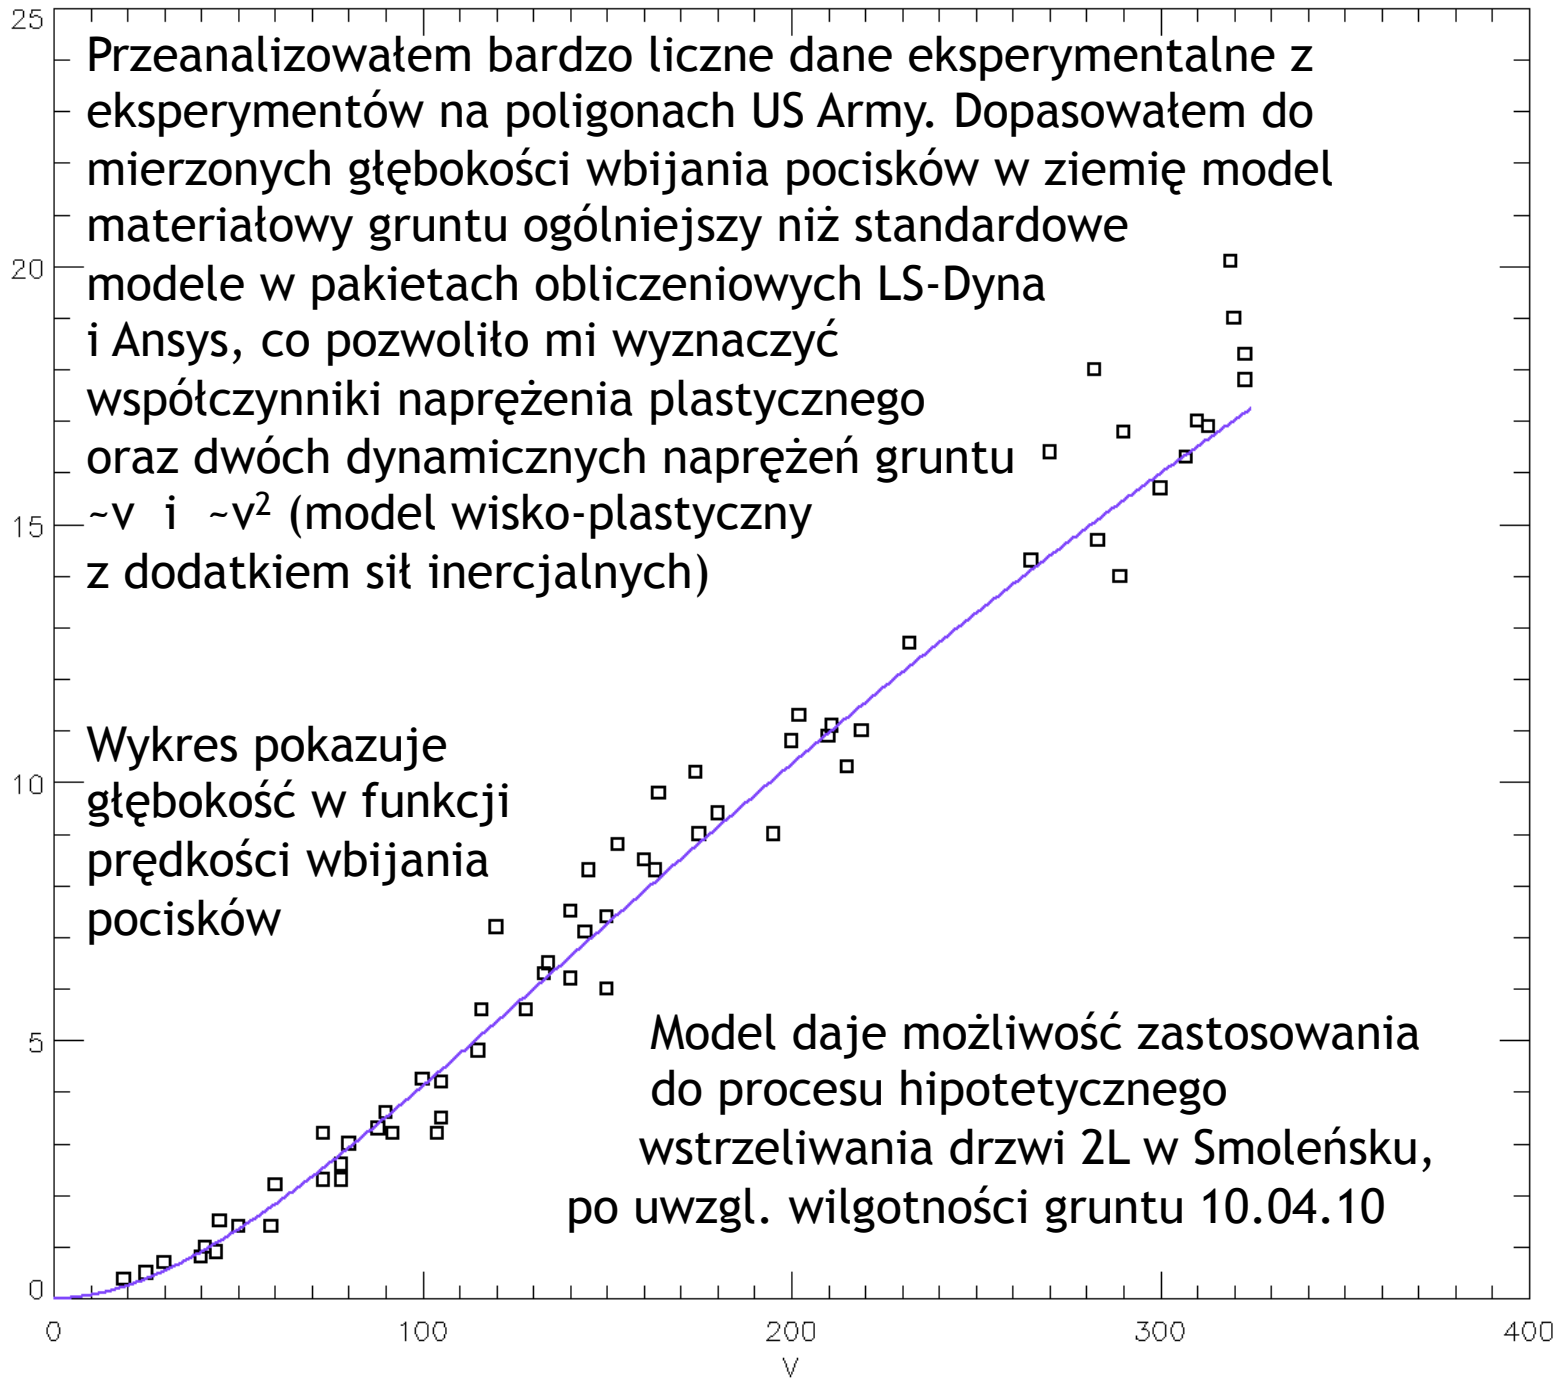
Przeanalizowałem bardzo liczne dane eksperymentalne z eksperymentów na poligonach US Army. Dopasowałem do mierzonych głębokości wbijania pocisków w ziemię model materiałowy gruntu ogólniejszy niż standardowe modele w pakietach obliczeniowych LS-Dyna i Ansys, co pozwoliło mi wyznaczyć współczynniki naprężenia plastycznego oraz dwóch dynamicznych naprężeń gruntu $\sim v$ i $\sim v^2$ (model wisko-plastyczny z dodatkiem sił inercjalnych)

Wykres pokazuje głębokość w funkcji prędkości wbijania pocisków

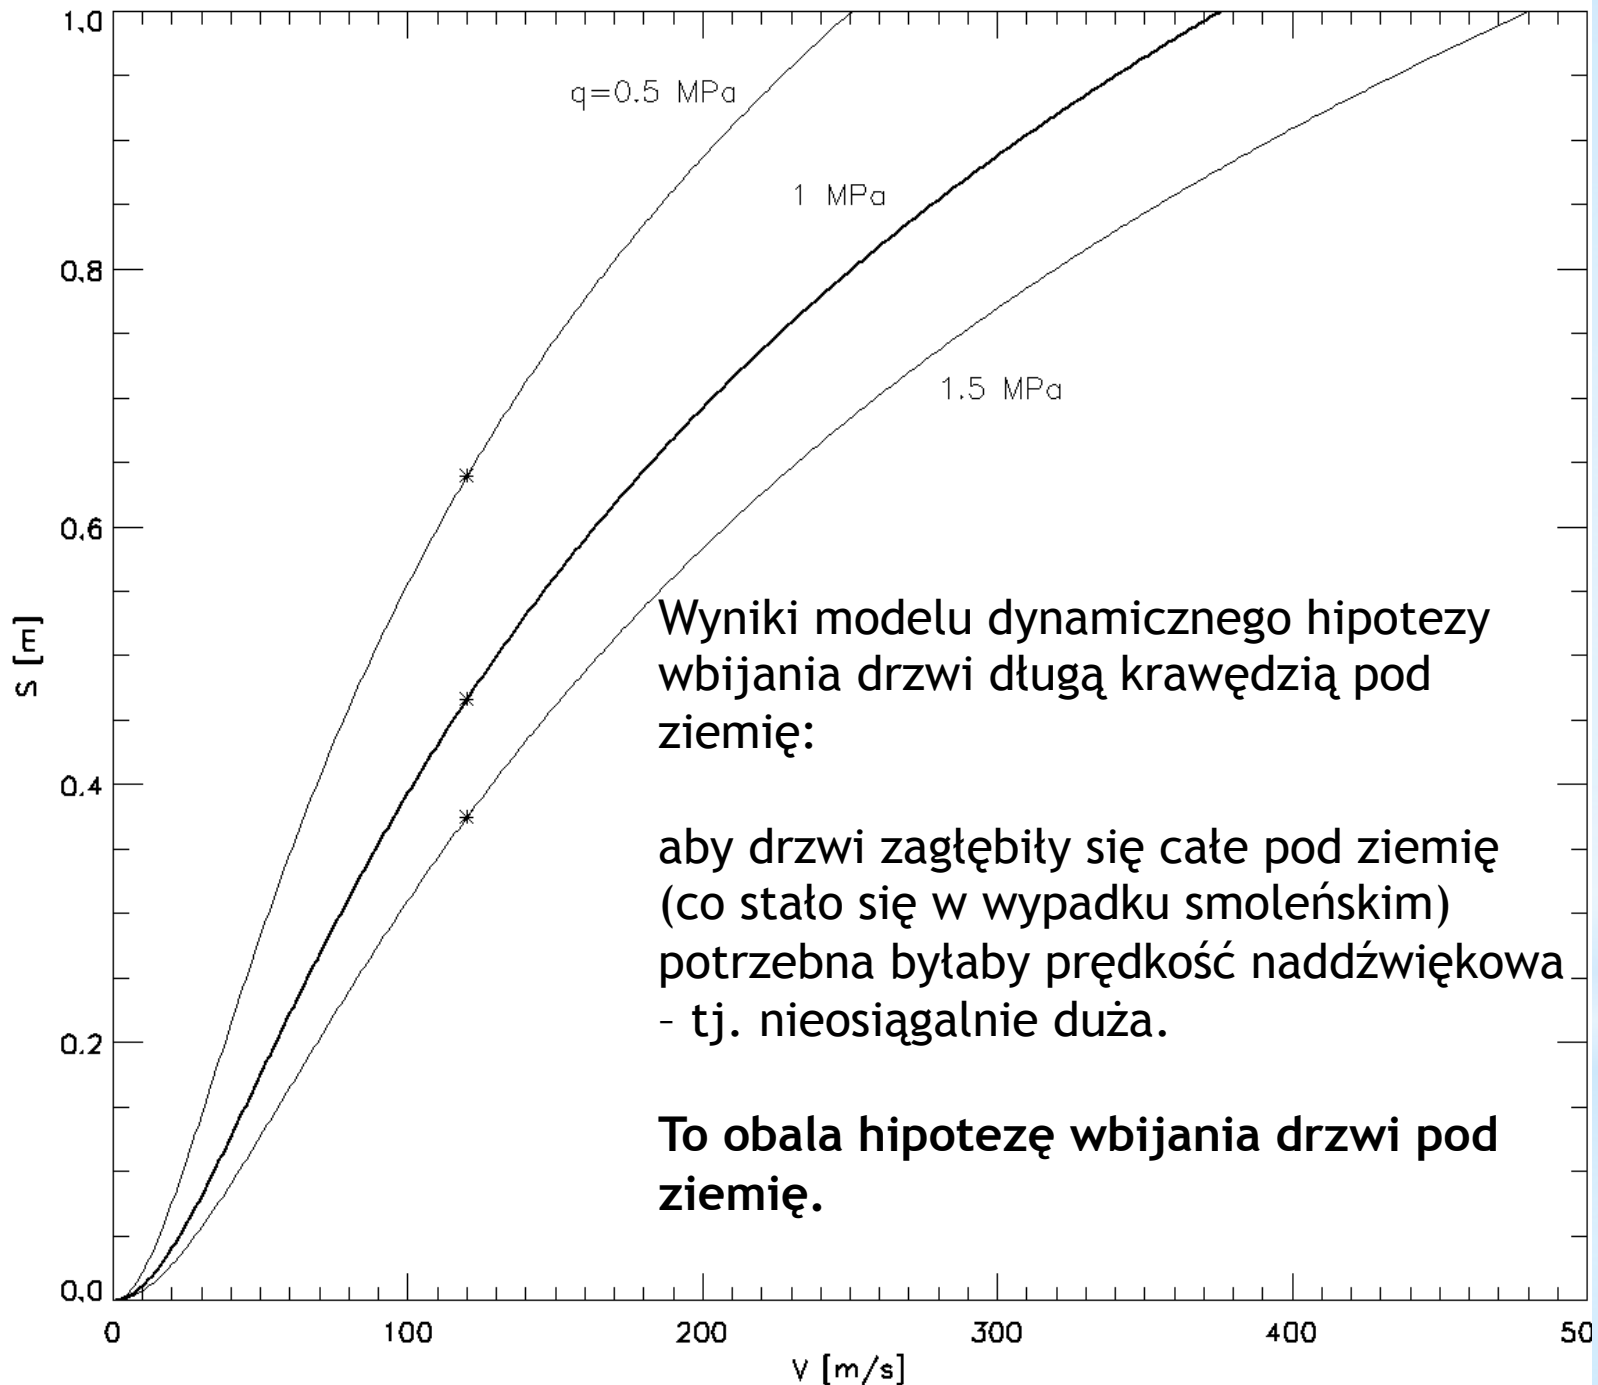
Wyniki modelu dynamicznego hipotezy
wbijania drzwi długą krawędzią pod
ziemię:

aby drzwi zagłębiły się całe pod ziemię
(co stało się w wypadku smoleńskim)
potrzebna byłaby prędkość naddźwiękowa
- tj. nieosiągalnie duża.

**To obala hipotezę wbijania drzwi pod
ziemię.**

[Przy proponowanej prędkości 120 m/s drzwi wbić się mogą tylko na 40-50 cm. Przy osiągalnej realnie prędkości wyrzucenia ~10 m/s drzwi nie wbijają się nawet na 10 cm. Drzwi natomiast mogły być wgniecione pod ziemię niewybuchowo, zwłaszcza w grunt naruszony uprzednio.]

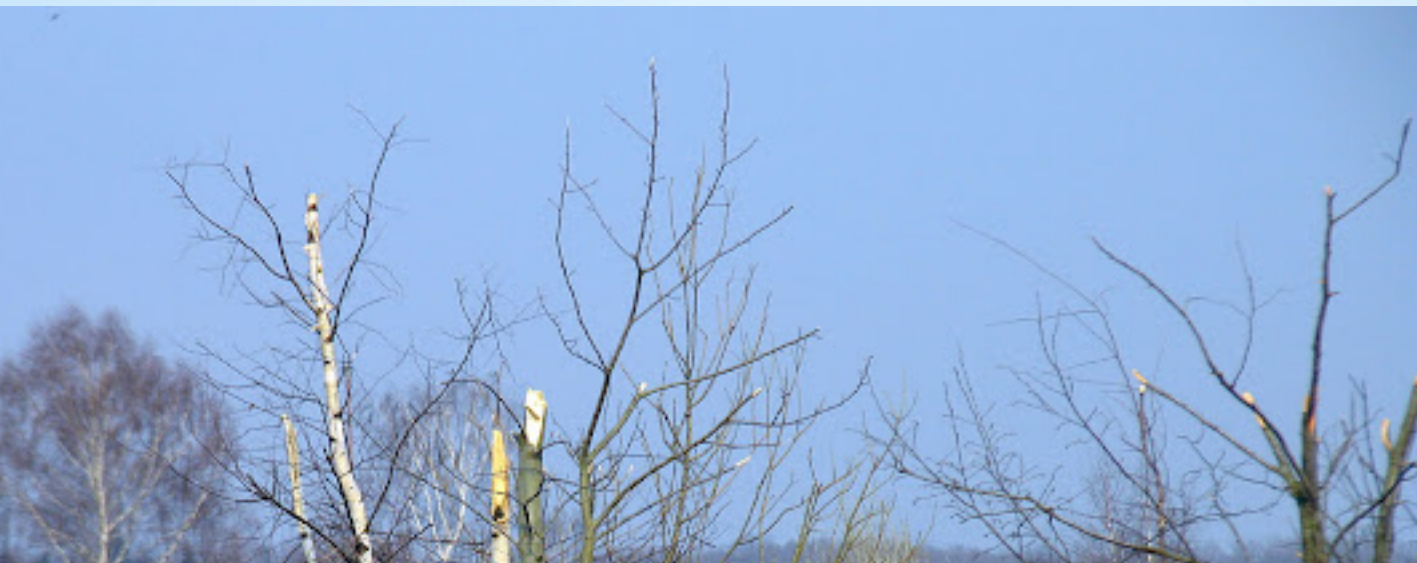
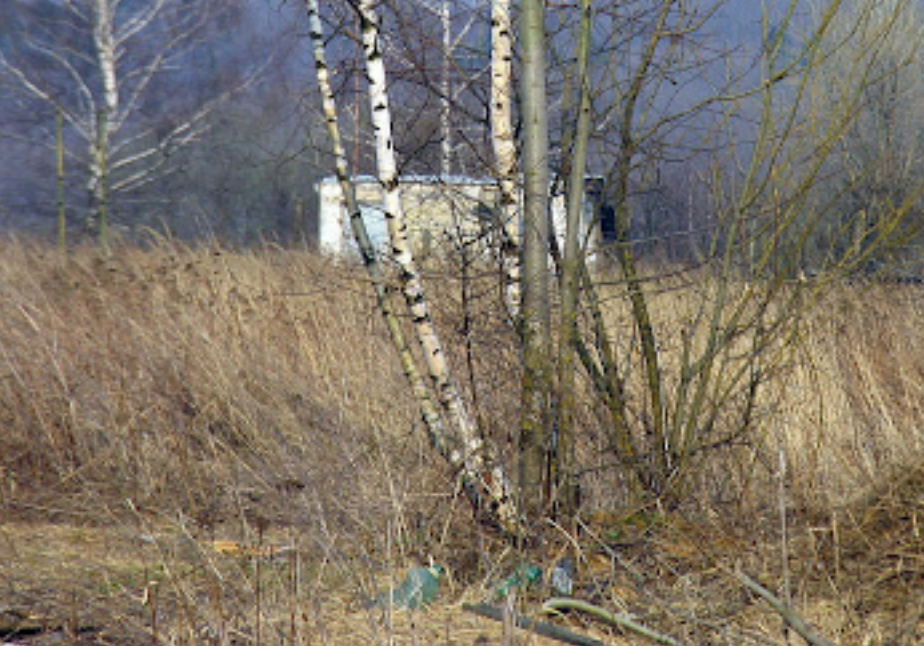
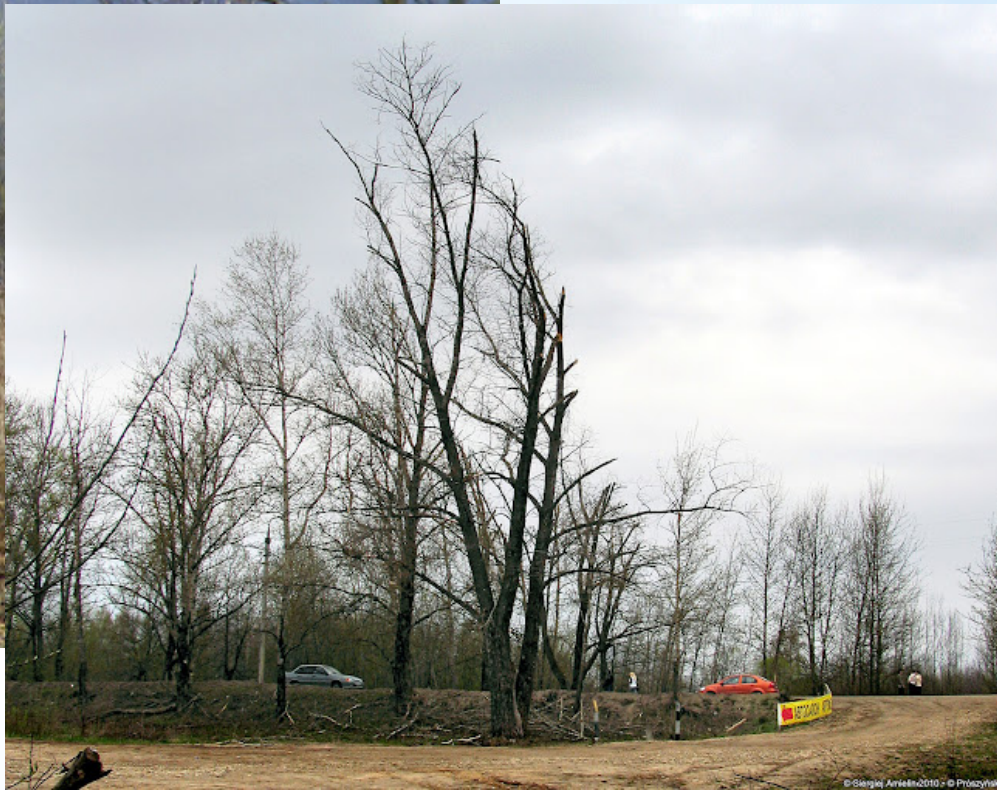
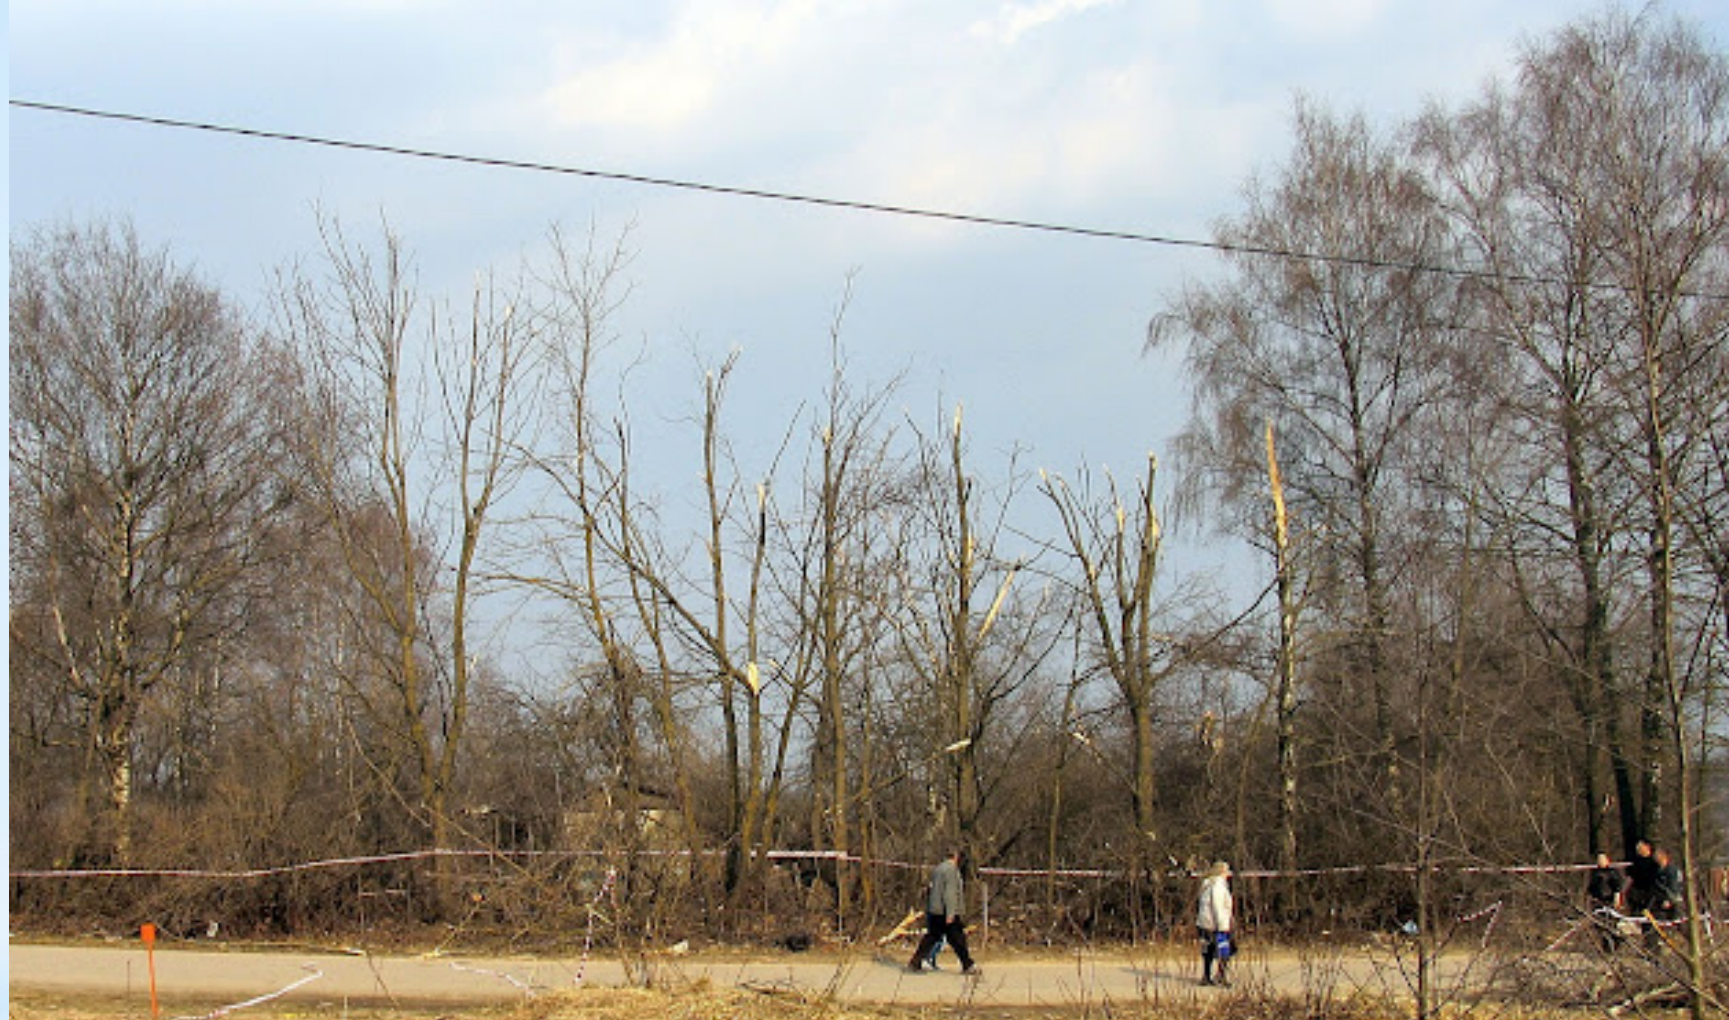
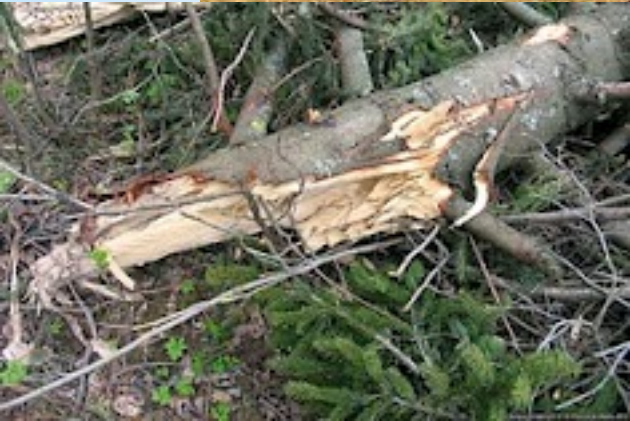
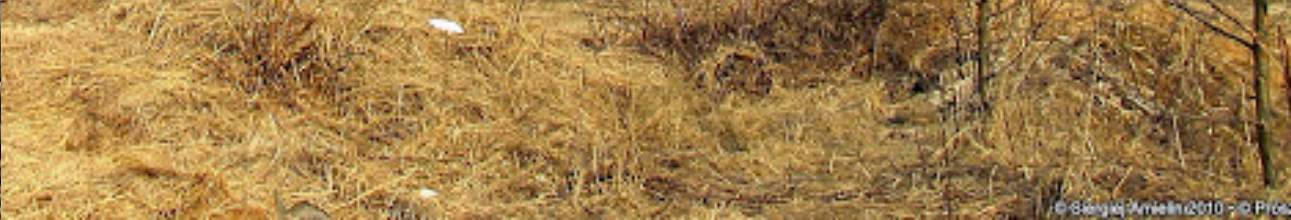
Podkomisja od lat ukrywa 3-wymiarową ścieżkę wyciętych drzew i konarów dokumentującą prawdziwy przebieg wypadku. Zilustruję ją w animacji modelu fizycznego uszkodzonego TU-154

...porównana następnie z mapą, zdjęciami i danymi z raportów powypadkowych: położenia, wysokości i kąty linii cięcia gałęzi.

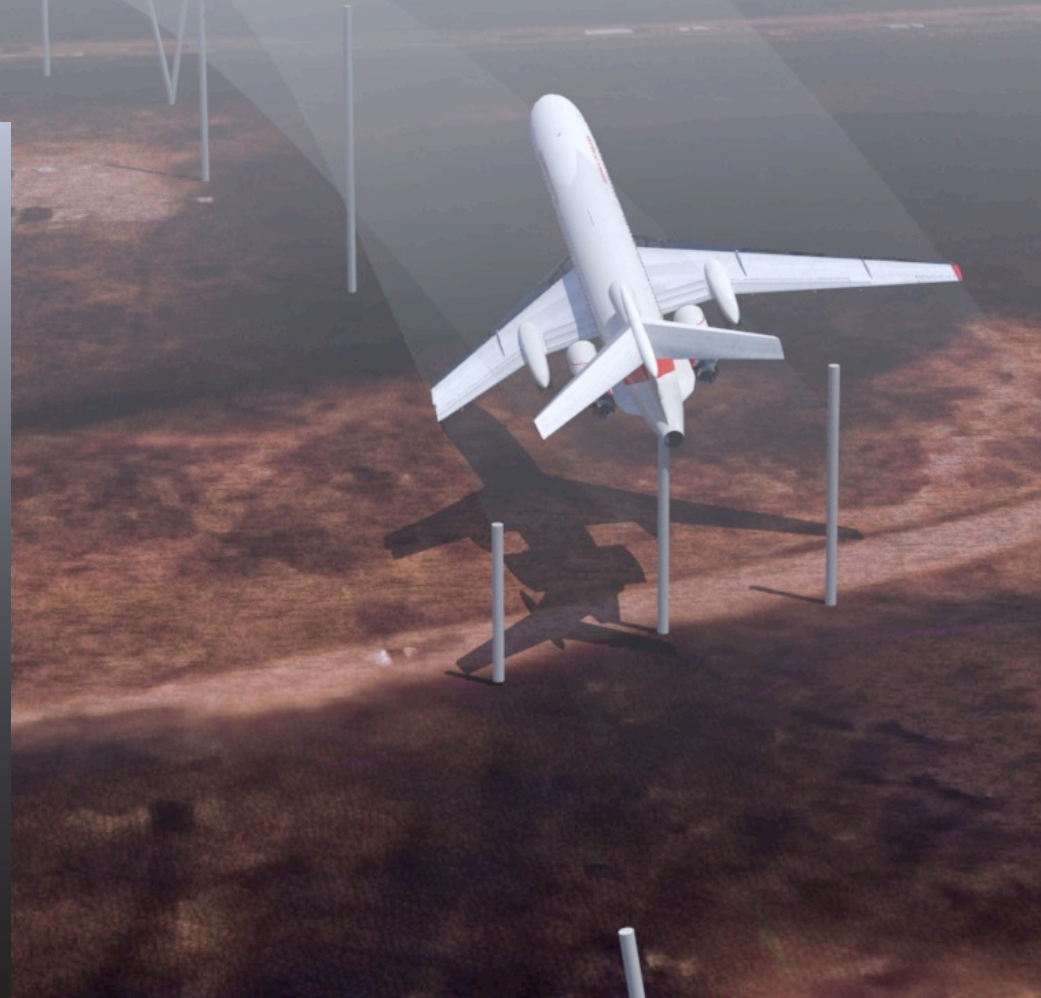
Symulacja fizyczna
od momentu
urwania skrzydła

[Symulacja fizyczna uszkodzonego TU-154 \(http://planets.utsc.utoronto.ca/~pawel/symul2012hd.mp4\)](http://planets.utsc.utoronto.ca/~pawel/symul2012hd.mp4)
