Fakty i obliczenia wskazujące na manipulacje, niekompetencję i ukrywanie prawdy o katastrofie smoleńskiej przez podkomisję KBWLLP Macierewicza

Paweł Artymowicz, UofT, fizyk

Błędna hipoteza zespołu Macierewicza

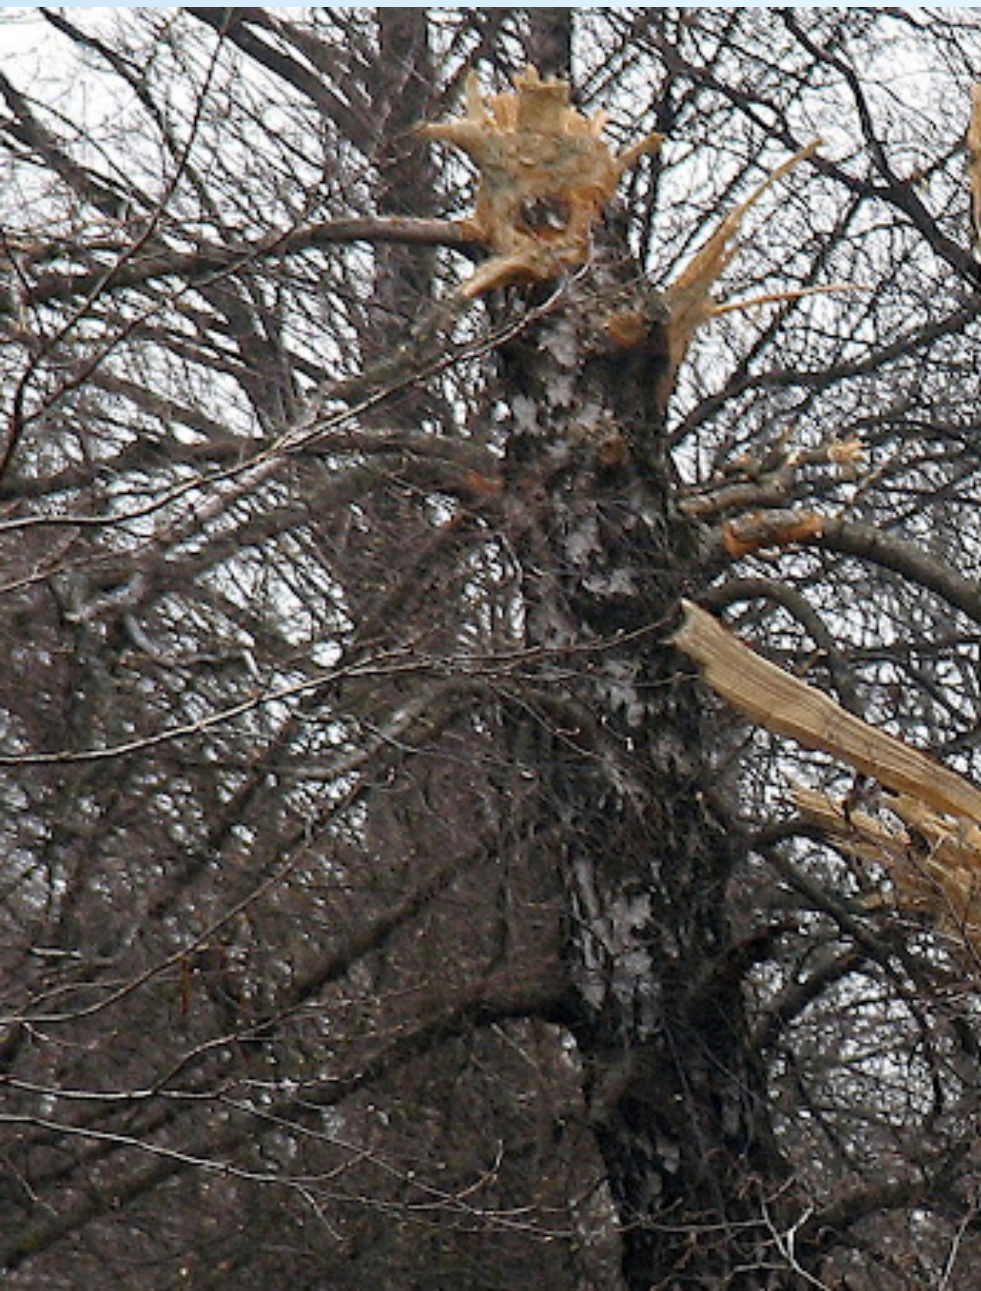
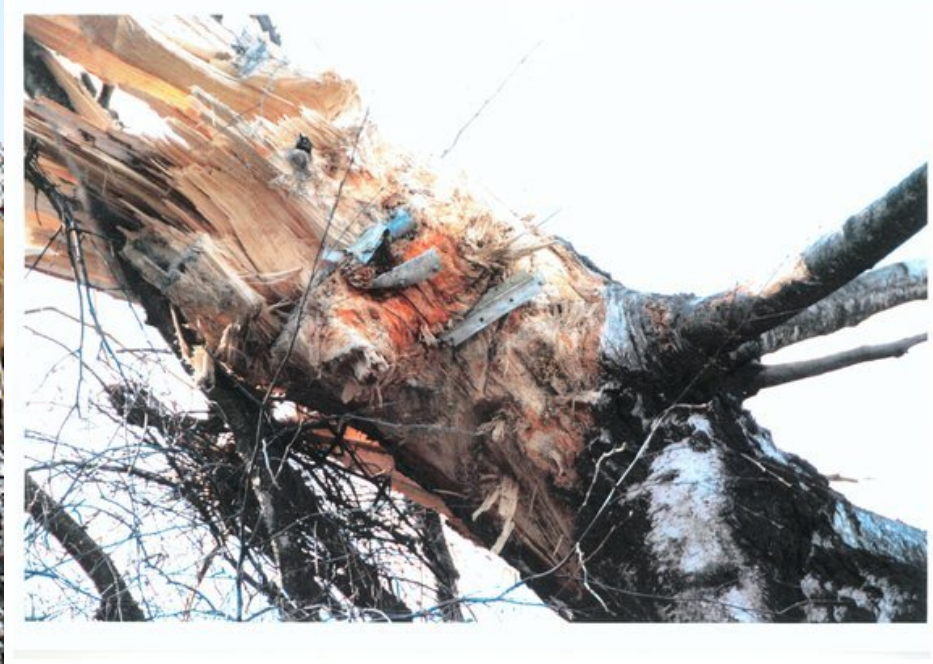
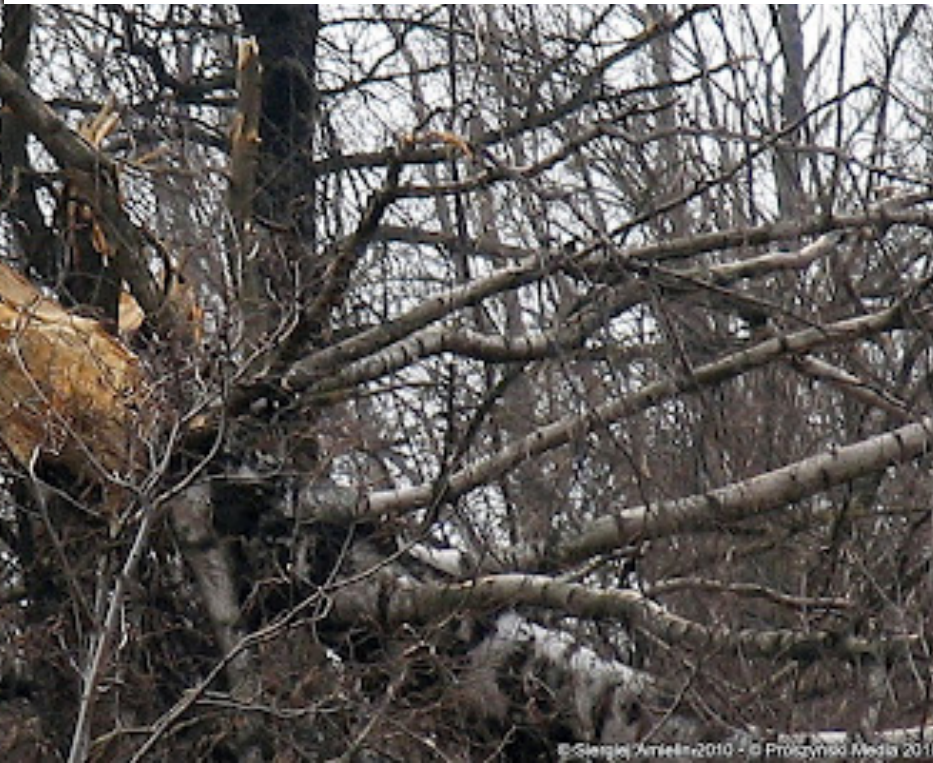
BRZOZA DR. BODINA

Te obliczenia grupy Prof. Niezgody (A. Morka i in. 2012) korygują karykaturalnie błędne animacje i obliczenia(?) dr. Biniendy.

Skrzydło z poprawnej grubości blachami rwie się na symulowanym pniu z siłą ok. 30 T. Wspólnie z moimi obliczeniami dynamiki łamania brzozy zamyka to temat rzekomego “pancernego skrzydła” Biniendy, wyjaśniając przy okazji skos linii cięcia skrzydła na kolejnej ilustracji.

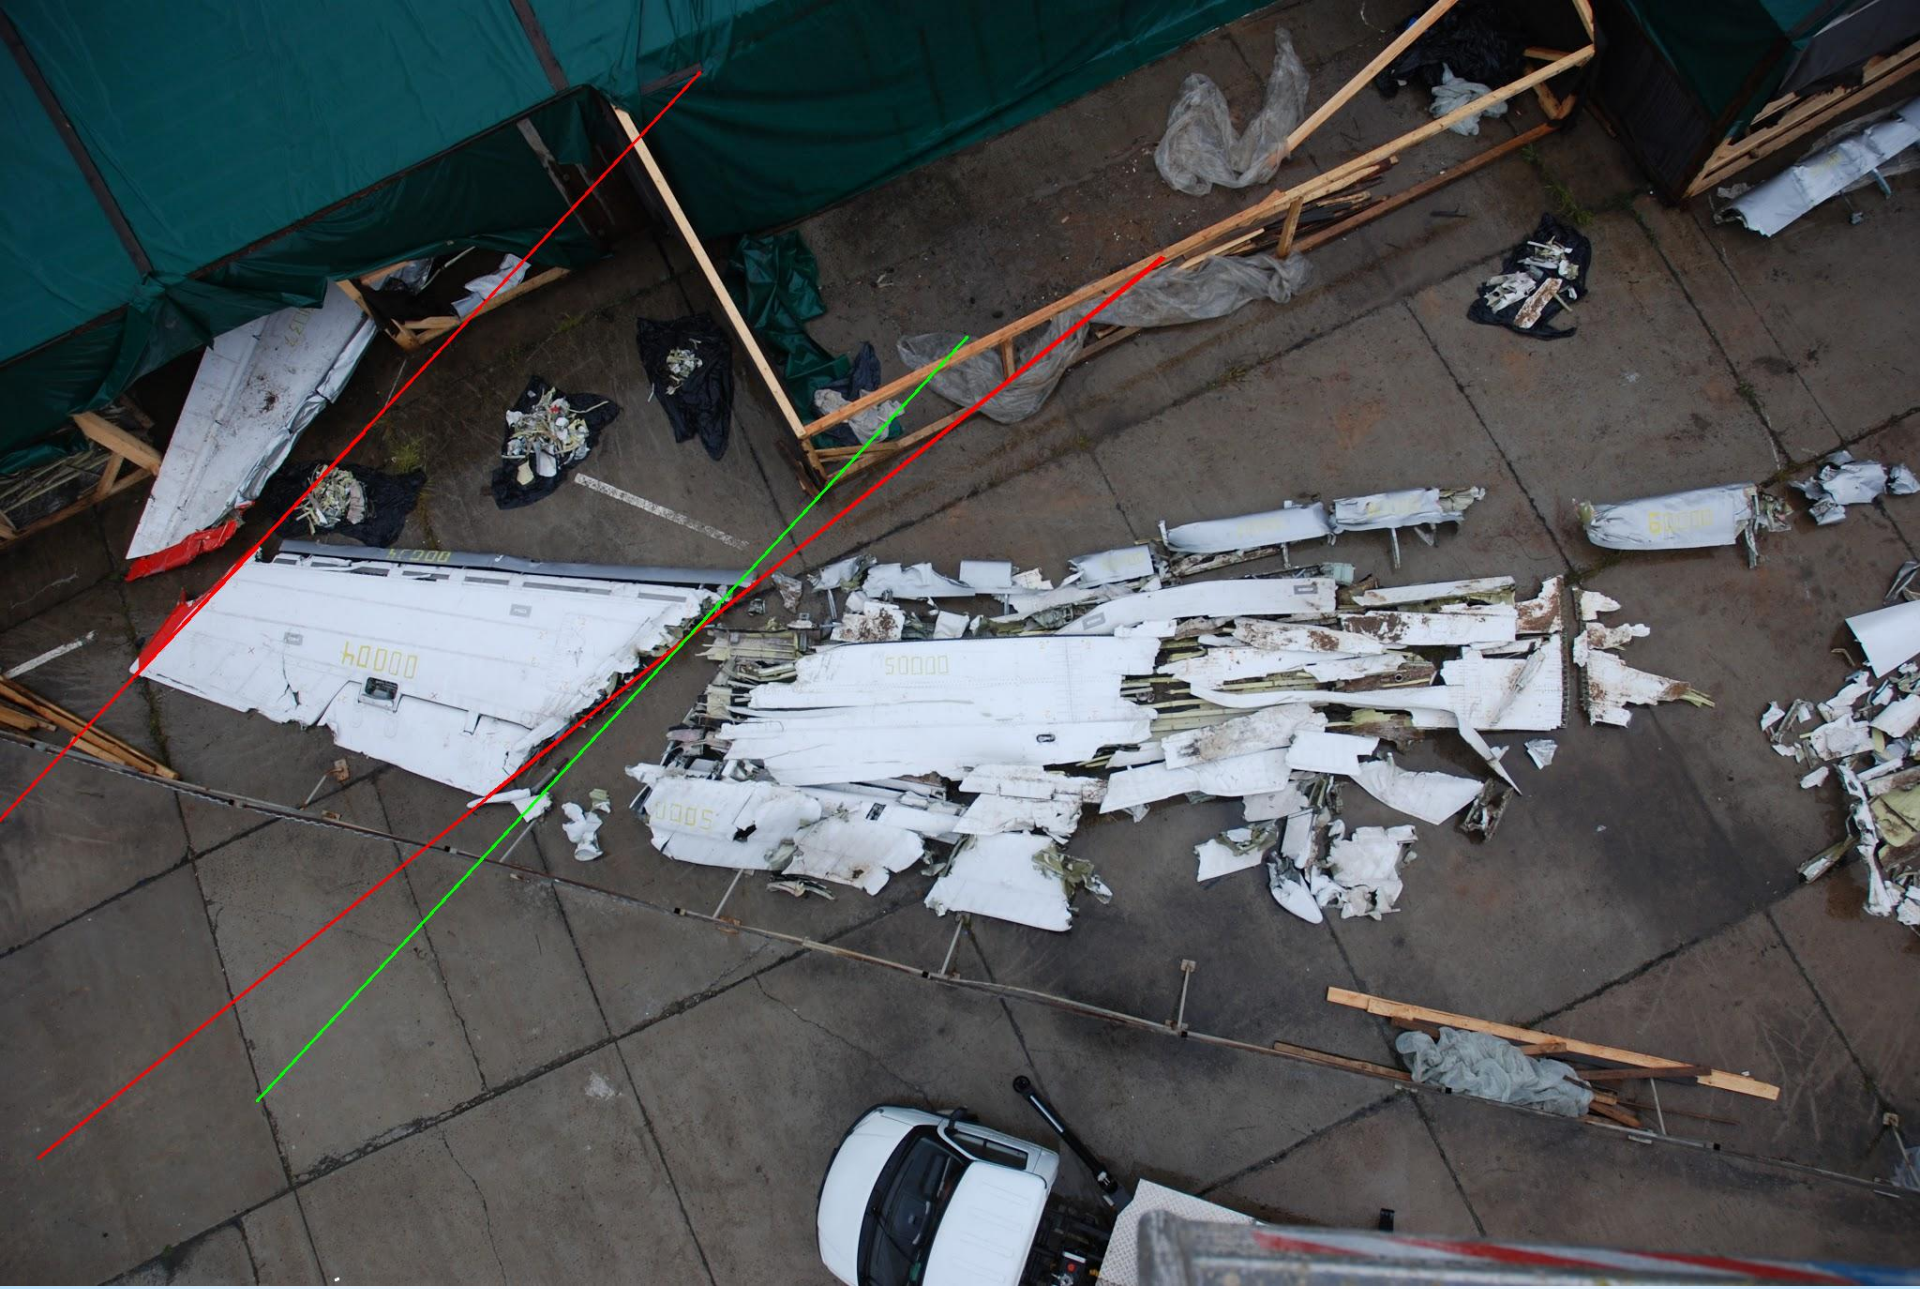
Siła 22 T, czas $t = 39$ ms, naprężenia na wys. 6.5m = (+-42) Mpa; przypadek bez łamania; wychylenie brzozy ok. 20 cm

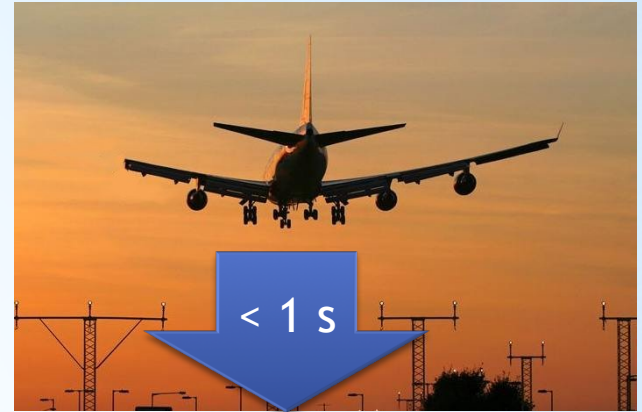
5a. “Samolot nie utracił 1/3 rozpiętości lewego skrzydła w wyniku uderzenia w masywny pień brzozy. Gdyby do tego doszło, samolot spadłby po mniej niż jednej sekundzie i nie dotarł na pole rozpadu.”

Bezpodstawna teoria Nowaczyka i Biniendy, referowana wielokrotnie w mediach. Odpowiada spadkowi w rzucie poziomym w próżni, który nie zaszedł.

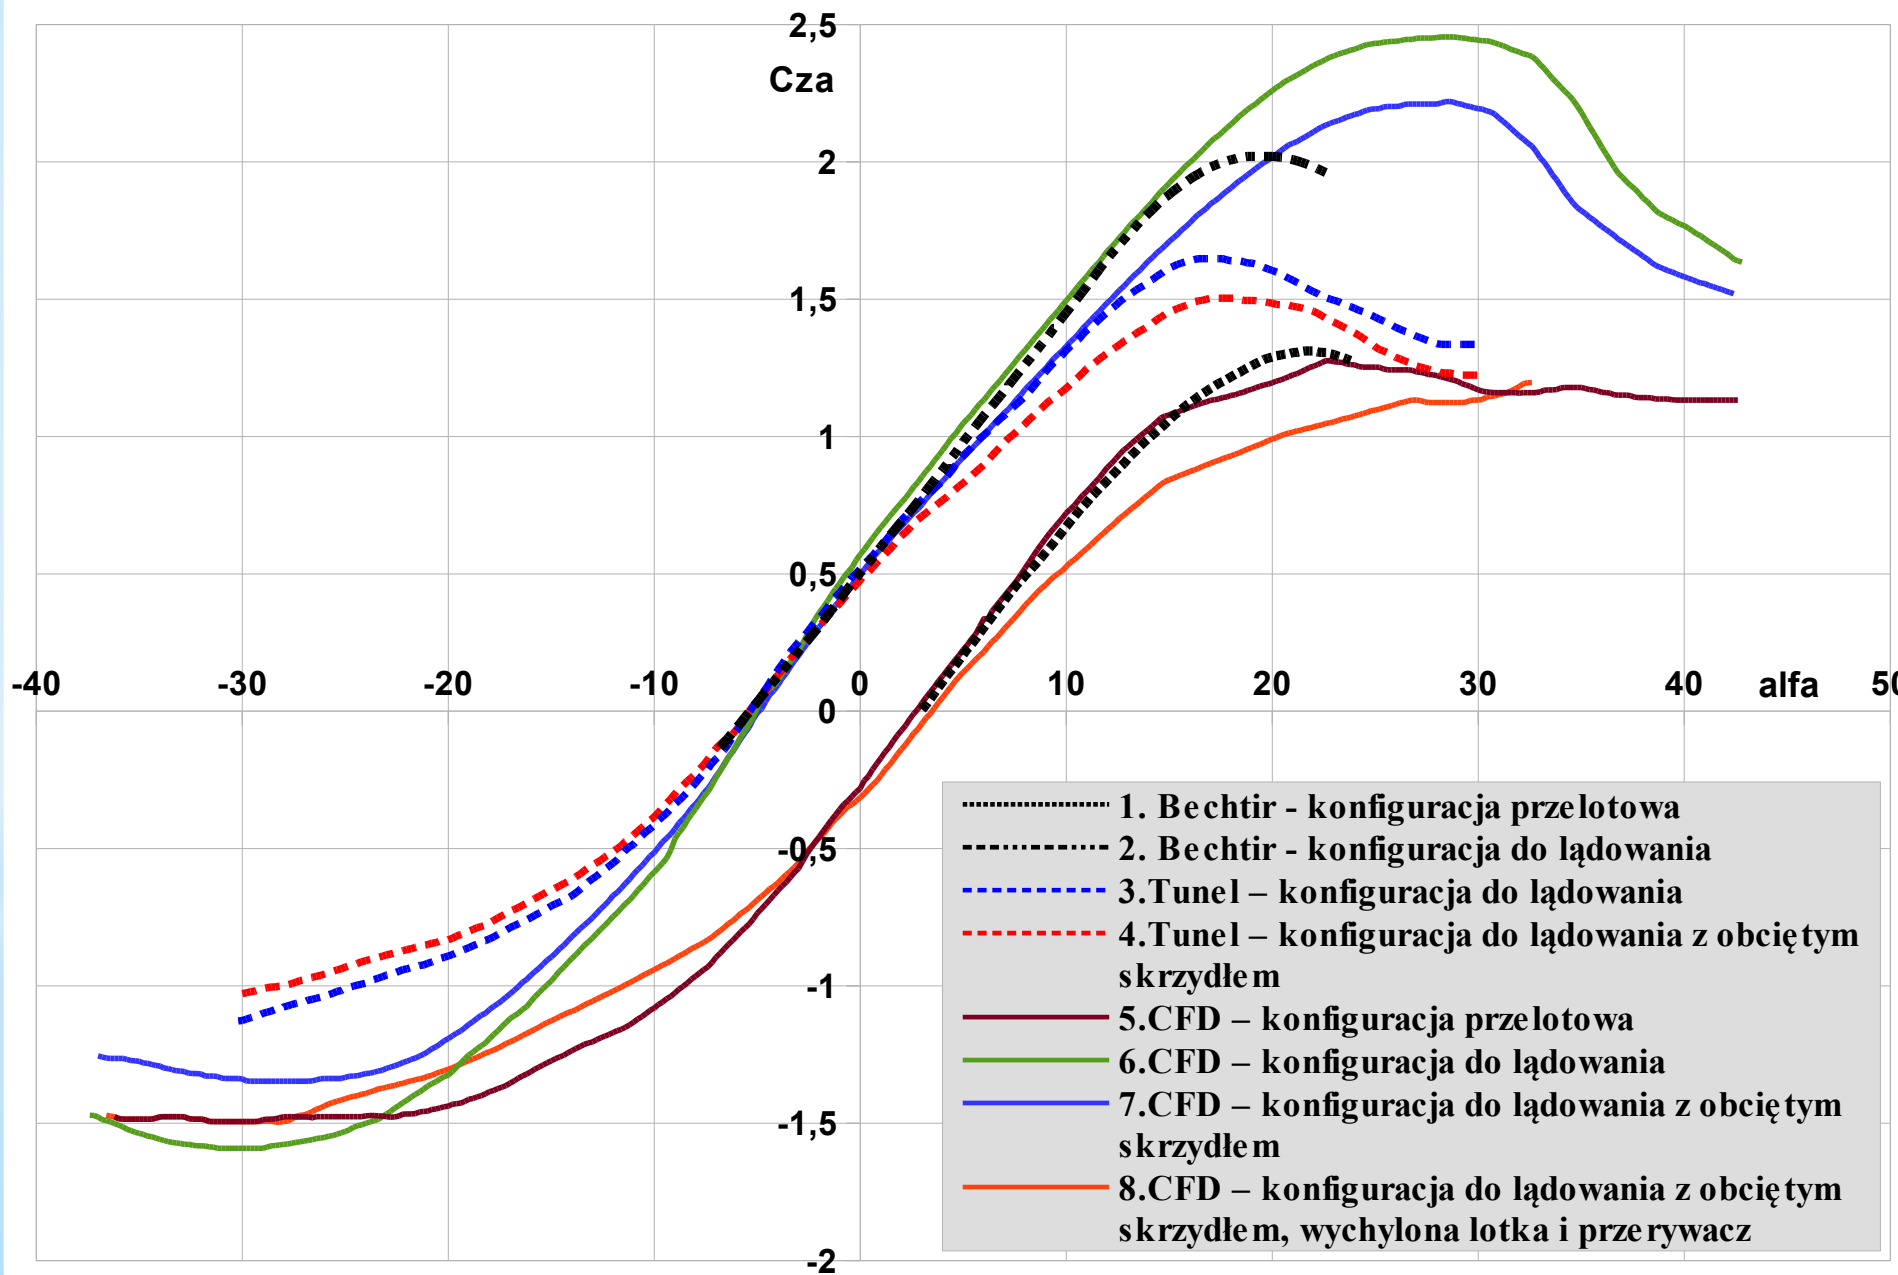
Wyniki WAT są także zgodne ze znanymi badaniami w tunelu aerodynamicznym NASA

(Shah et al 2004).

Tekst nad rysunkiem o treści przeciwnej do zilustrowanych wyników umieszczony był przez W. Biniendę

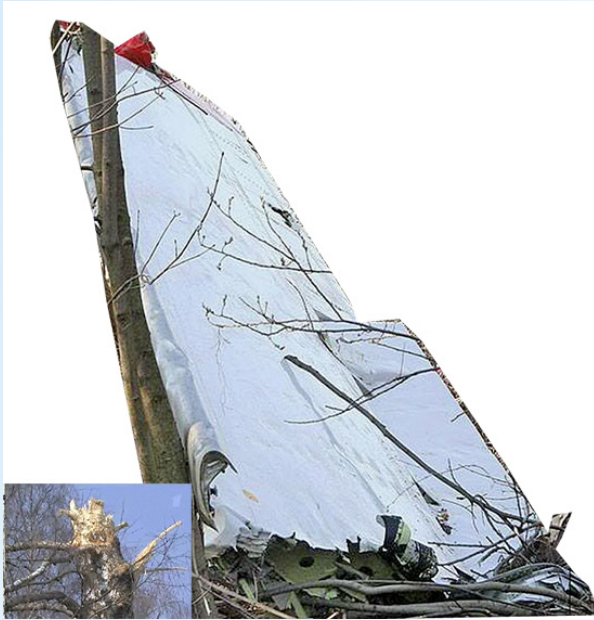
6. “Końcówka skrzydła nie mogła być oderwana na brzozie, gdyż stamtąd zaleciałaby jedynie 12 m”.

Pseudonaukowe wyniki dr. Bininedy, szefa sekcji lotn. podkomisji.

Przez wiele lat przedstawiał błędne o czynnik 10-20 obliczenia lotu końcówki skrzydła. Wynik “wyprodukował komputer”, zespół Macierewicza zapytany o to nie wiedział dlaczego, i albo nie był świadom sprzeczności z fizyką, albo świadomie manipulował.

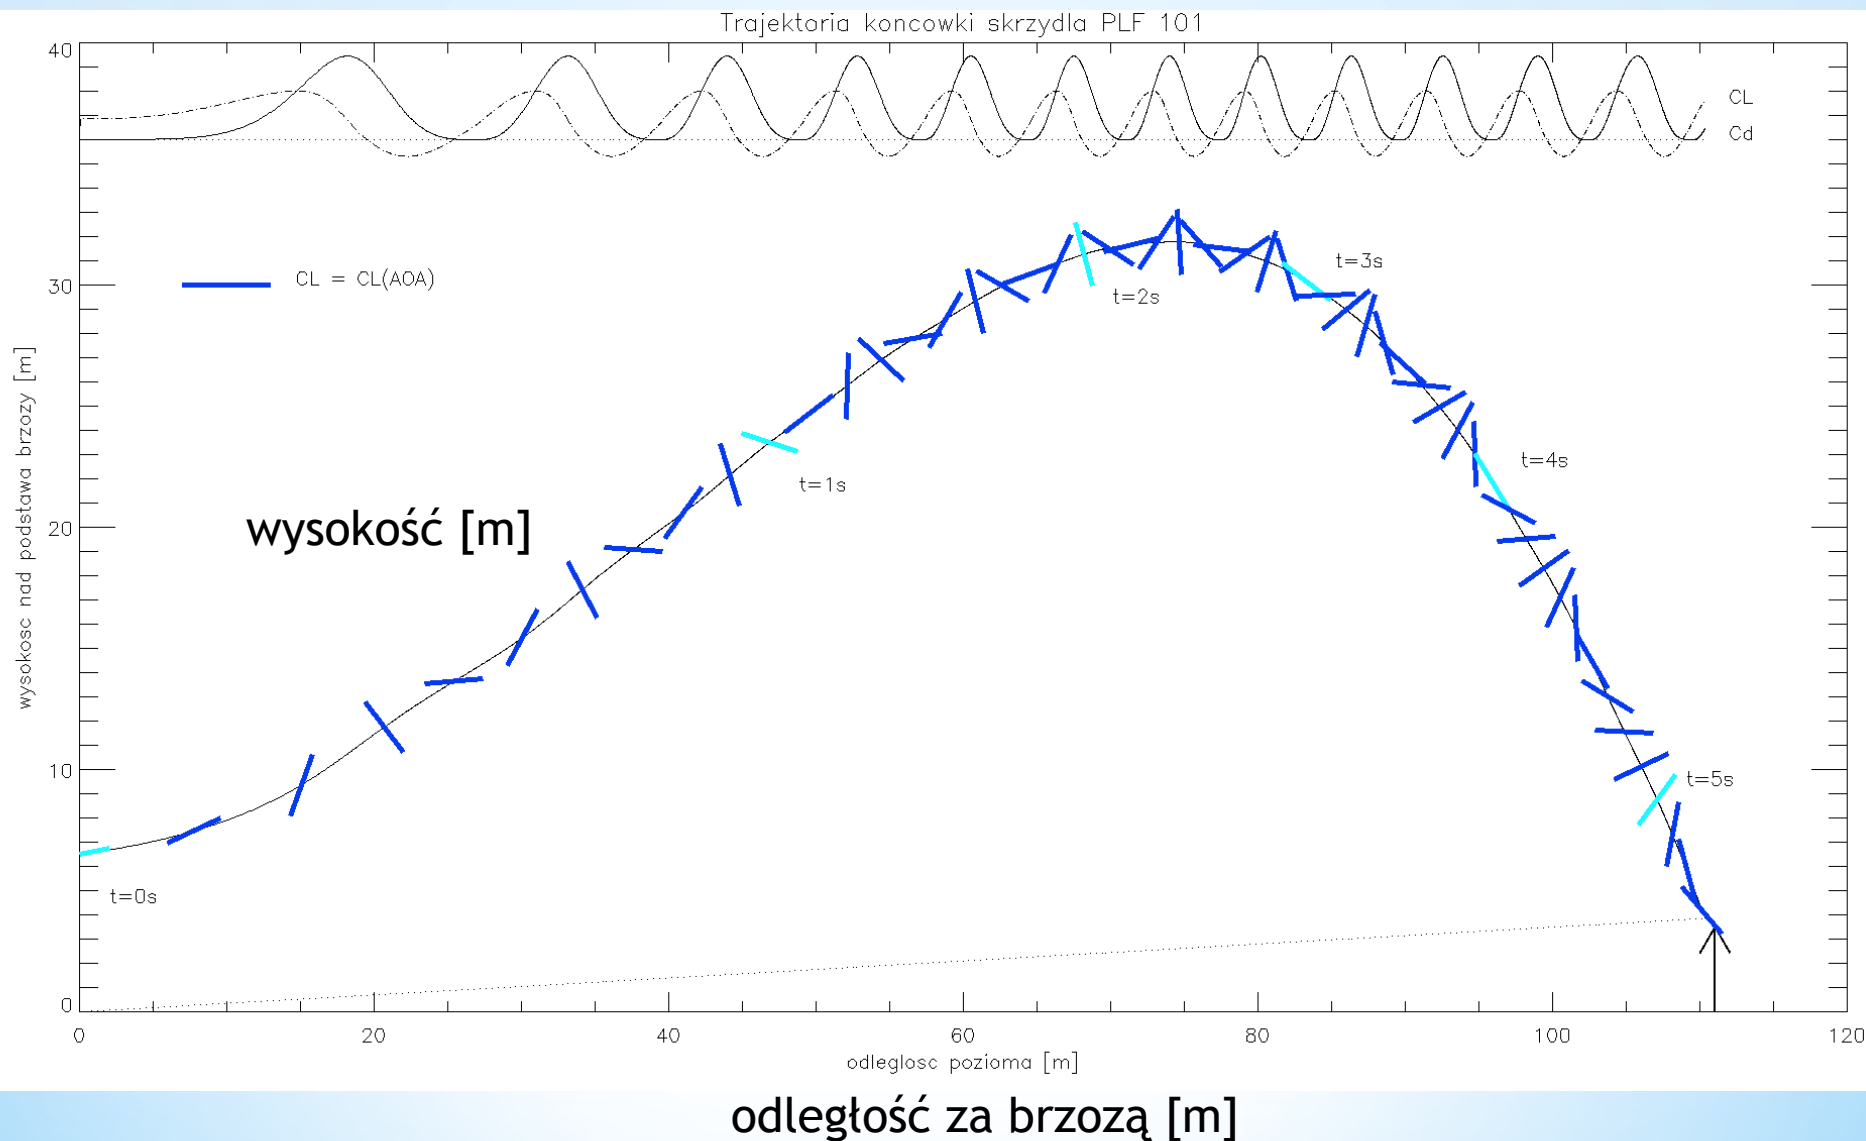
Prawidłowe obliczenia przedstawione przez mnie na konferencji inżynierii lotniczej Mechanics in Aviation XVI w Kazimierzu nad Wisłą w 2014 r. pokazują autorotacyjny lot końcówki skrzydła z udziałem efektu Magnusa na odległość 110 m, gdzie faktycznie leżała końcówka.

Numeryczna trajektoria i obrót końcówki skrzydła z uwzględnieniem autorotacji dającej siłę nośną Magnusa (P. Artymowicz, 2014, konf. Mech. in Aviation XVI PTMTS).
